**TERREMOTOS DE VALPARAÍSO DE
1906 Y 1985, EN EL BARRIO
EL ALMENDRAL**

Rodolfo Saragoni H.
UNIVERSIDAD DE CHILE

**ESTUDIO COMPARATIVO DEL
COMPORTAMIENTO ESTRUCTURAL Y
DE FUNDACIONES PARA LOS
TERREMOTOS DE VALPARAÍSO DE
1906 Y 1985**

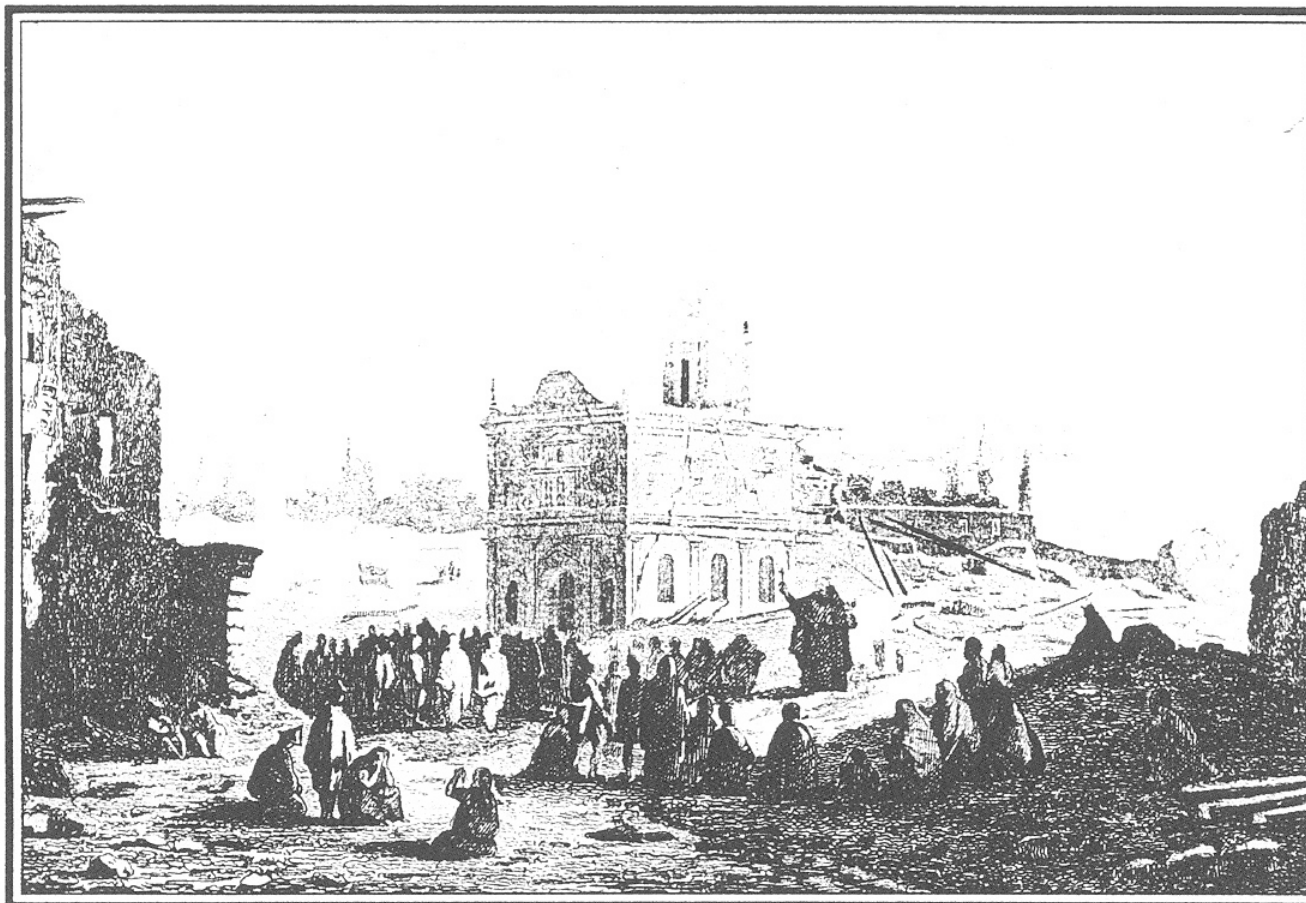
Nº 21

TERREMOTO EN VALPARAISO. Según Famin (fig. 3). Describe edificios dañados y muestra a aterrizados personajes durante o poco después del terremoto de Valparaíso de 1822. Se supone que las medidas de Bernardo O'Higgins, a la sazón Director Supremo, para evitar exorcismos y supersticiones precipitaron la crisis que culminó poco después con su abdicación.

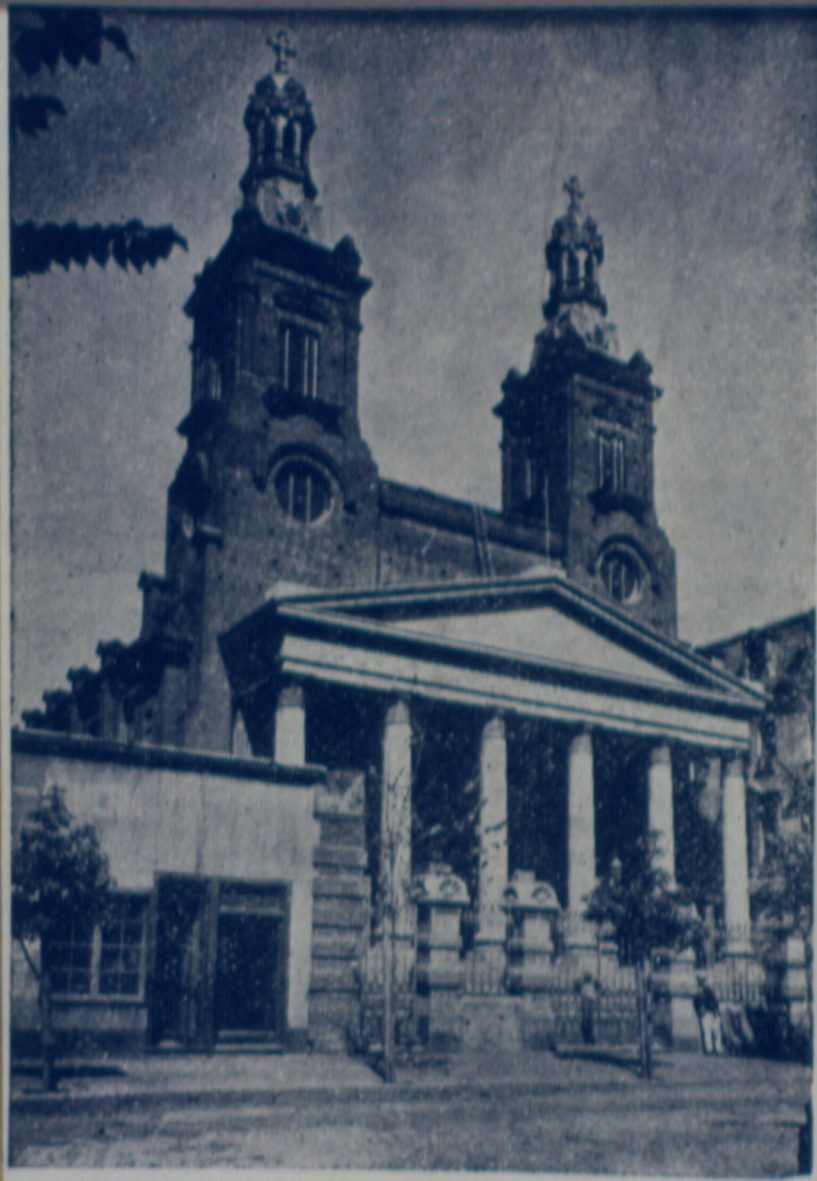
Calle del Retamo

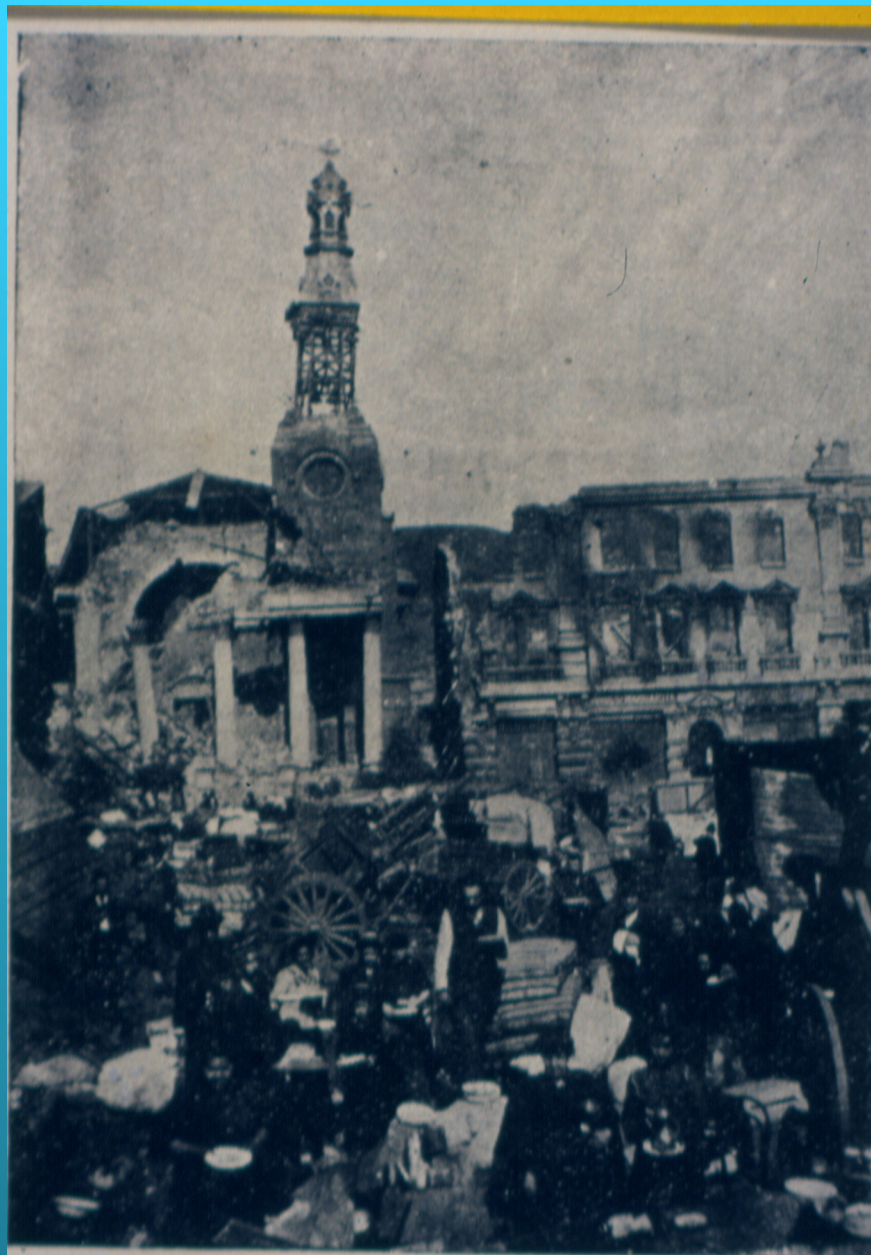
Iglesia de la Merced

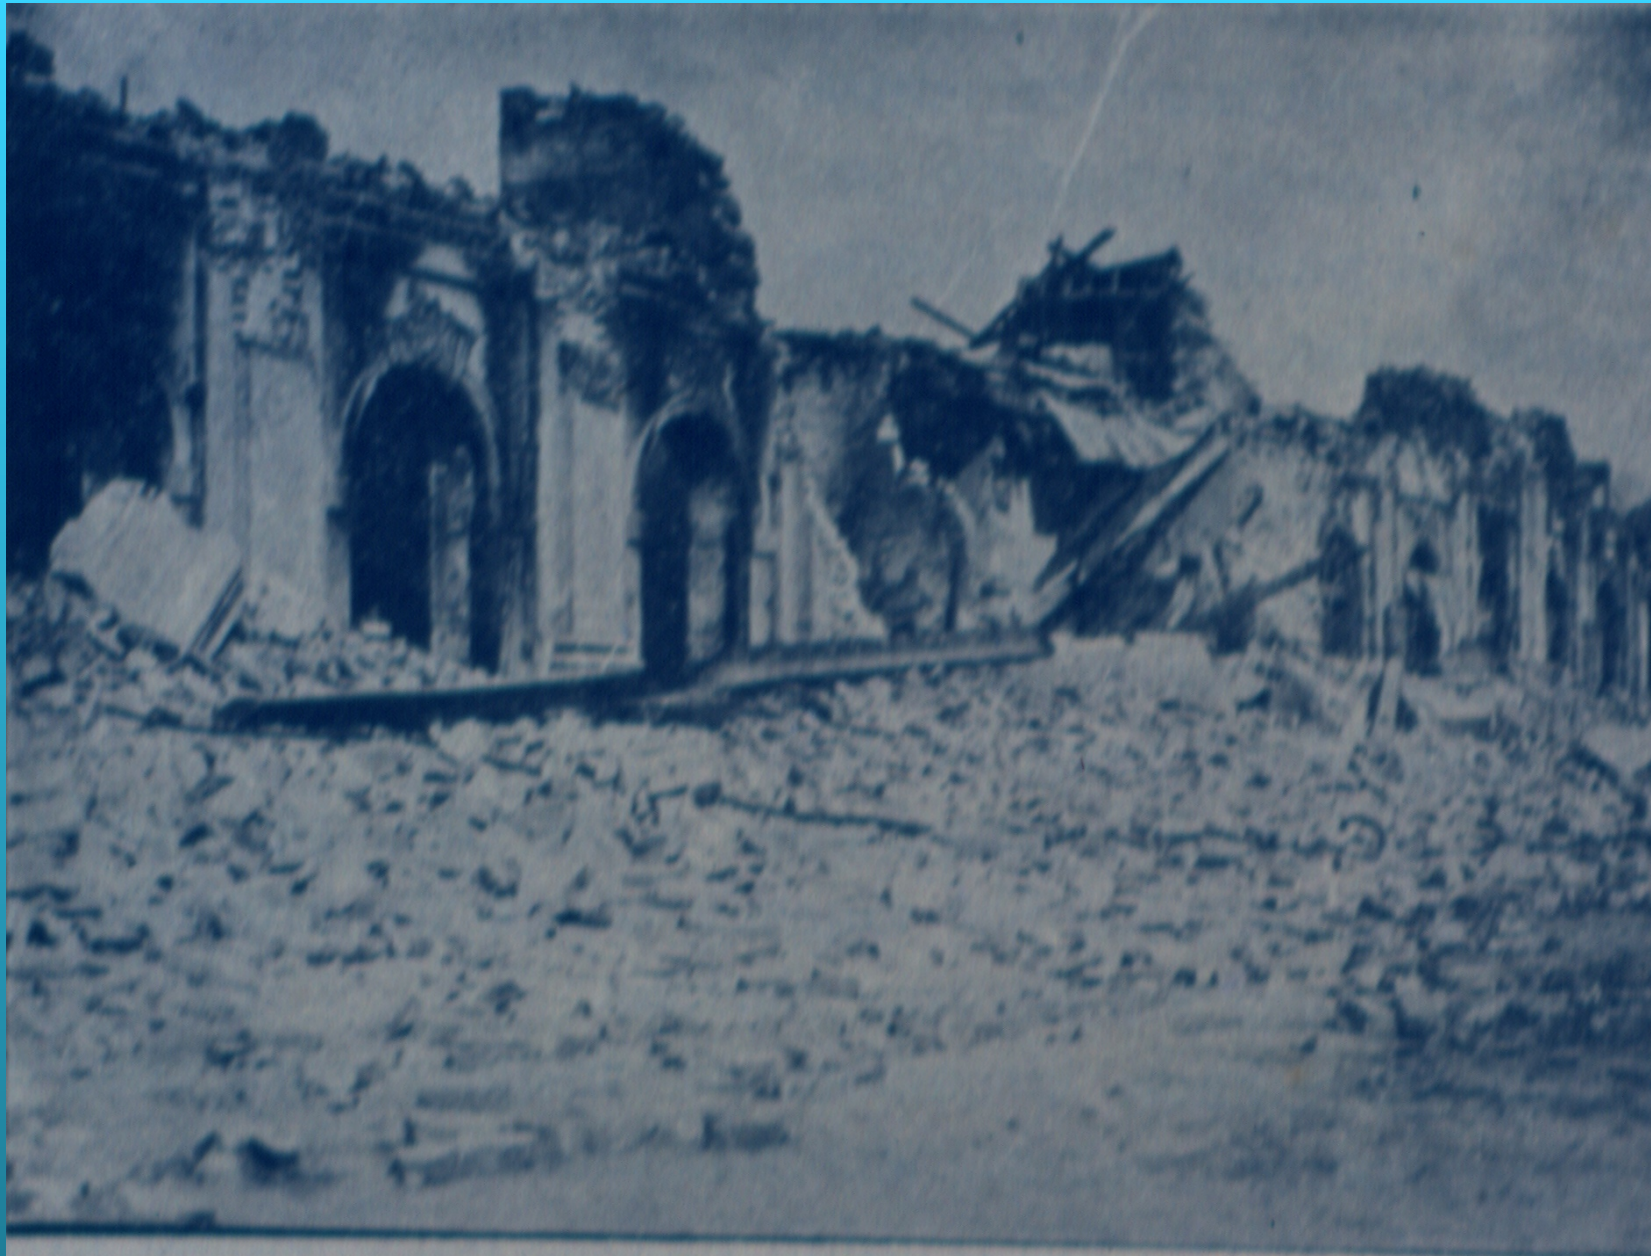
Iglesia de la Merced, día 18

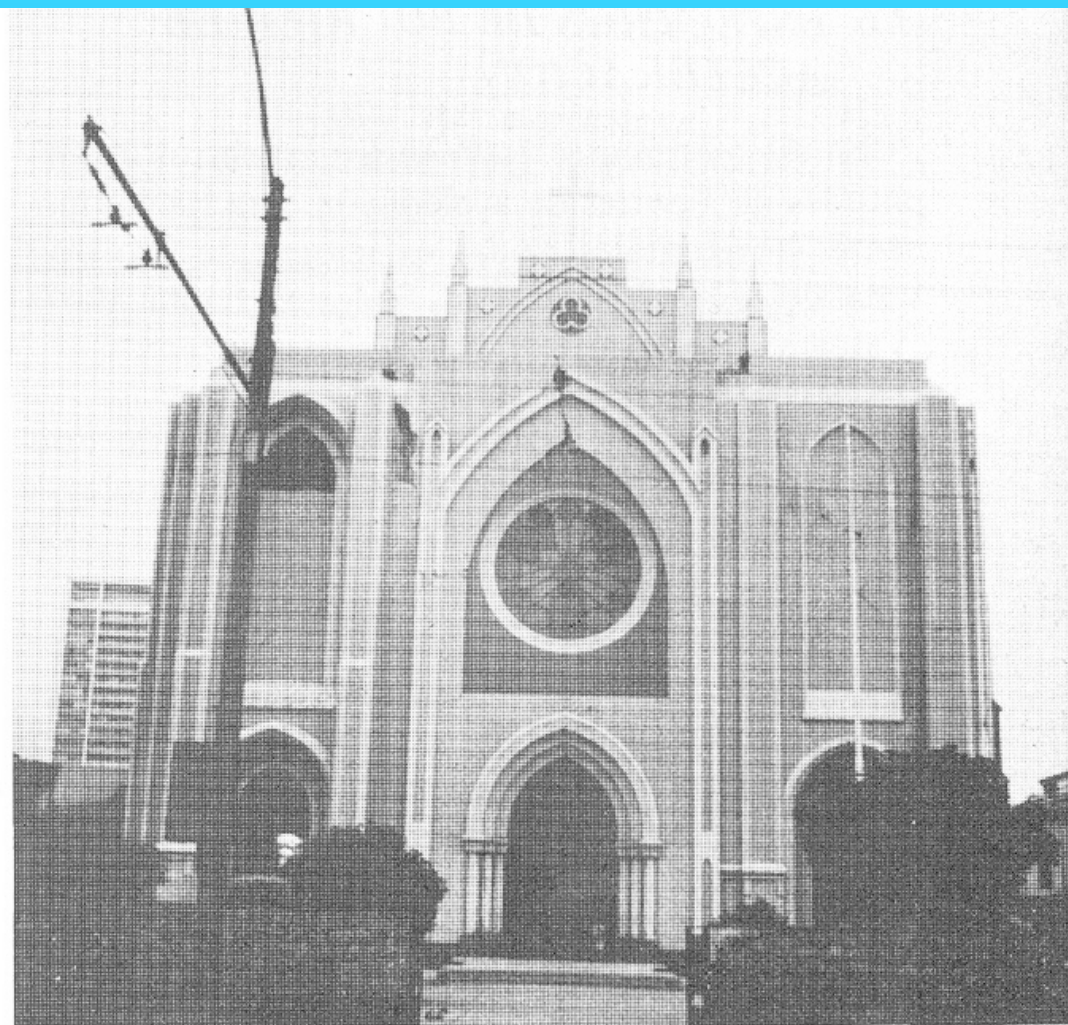
Fig. 3.8. Iglesia de los Doce Apóstoles, barrio El Almendral, Valparaíso. (Avda. Argentina), (nivel de daño después del terremoto). Lugar donde se registró el terremoto en suelo de relleno.
