Manejo de Riesgos en Valparaiso, Servicios Técnicos

Acronym: “MAR VASTO”

GEOMORPHOLOGIC HAZARD IN THE CITY OF VALPARAISO

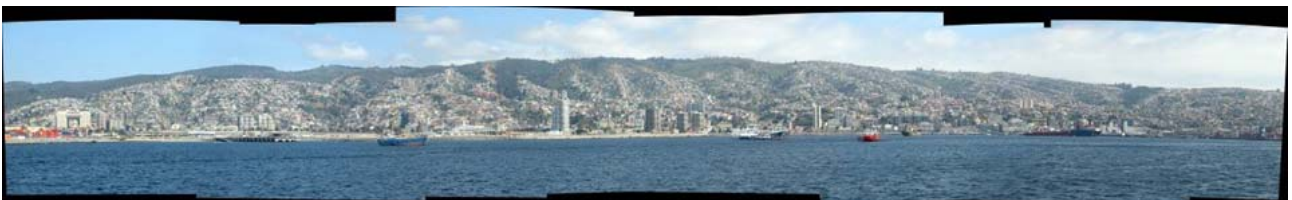
Figure 3: panoramic view of Valparaiso from the ocean, with deep fluvial incisions through the hills line.

From a geomorphologic point of view, the study area shows two different slope units, respectively exposed to NW and NE. Both of them lead to straight sides, locally interrupted by deep fluvial incisions (“quebradas”), sometimes ploughed by water (Fig. 3).

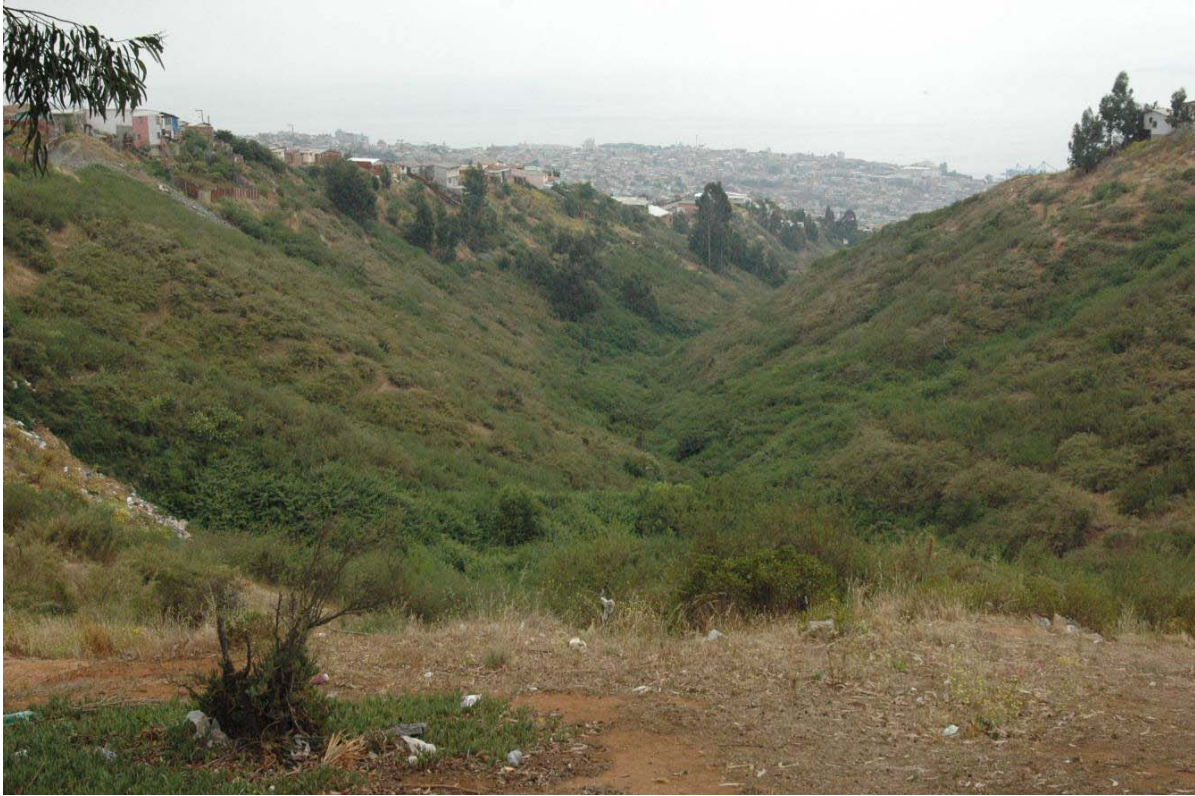
Figure 4: panoramic view of the Valparaiso upstream valleys, showing large width and low slope gradient.

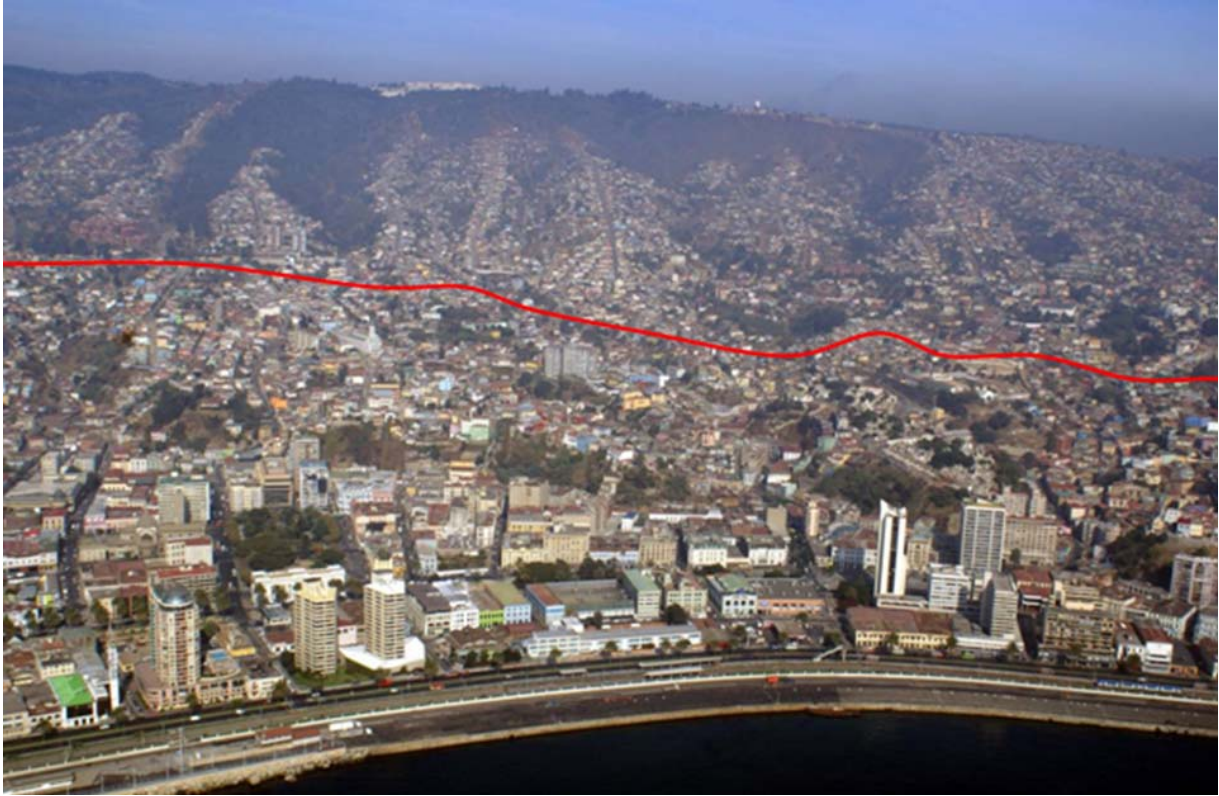
Figure 5: morphological change of the valley shape; upstream of the red line, the valleys are wide and with a low slope gradient; downstream of the red line, the valleys narrow down and take often vertical slopes.

increases (until 90°), along the granodiorite outcrops with low or void weathering (see the red line in Fig. 5).

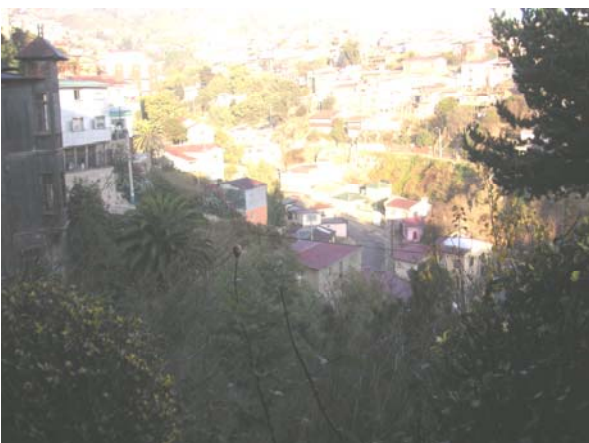
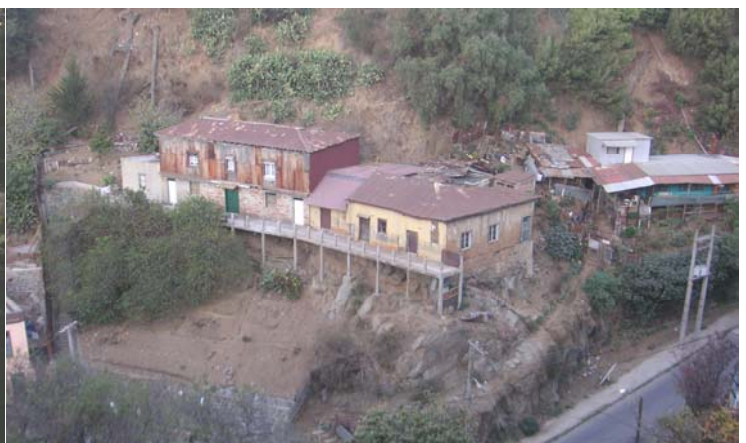
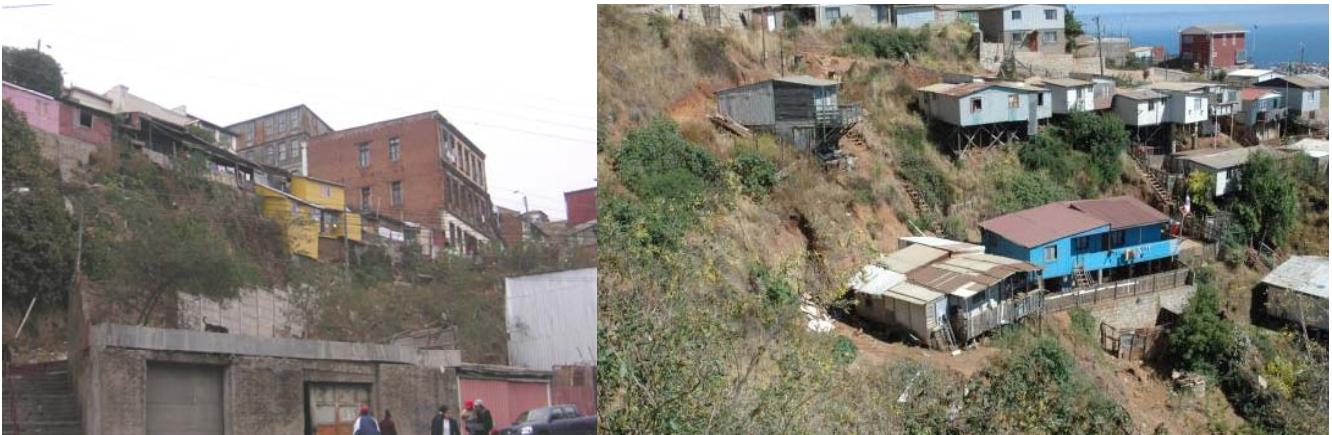
(c) (d)
 Figure 6: examples of dangerous situations in Valparaiso “quebradas”.

This geomorphologic potential (Fig. 6) can mainly induce the following two processes:

- in case of great and fast rainfalls, if the natural drainage is interrupted; in fact, mud-debris flows affect the creek-beds now shrunk in narrow streets; thus, it could be possible that the flowing materials can sweep or damage constructions and lifelines;
- in case of earthquake, when the ground shaking can trigger falls, with dangerous effects on buildings and utilities (Fig. 6).

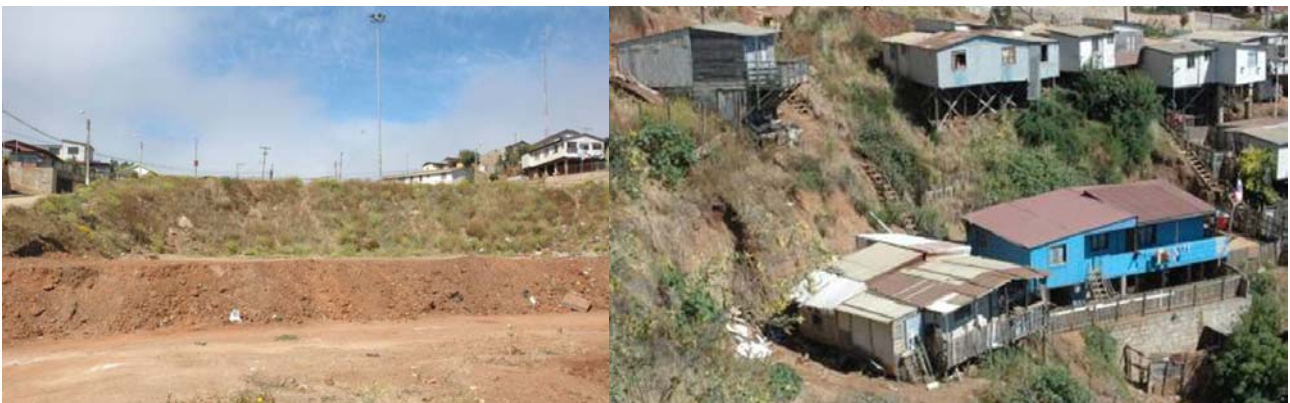
Figure 8: artificial terraces of the ravine heads (left), made to obtain construction areas (right).

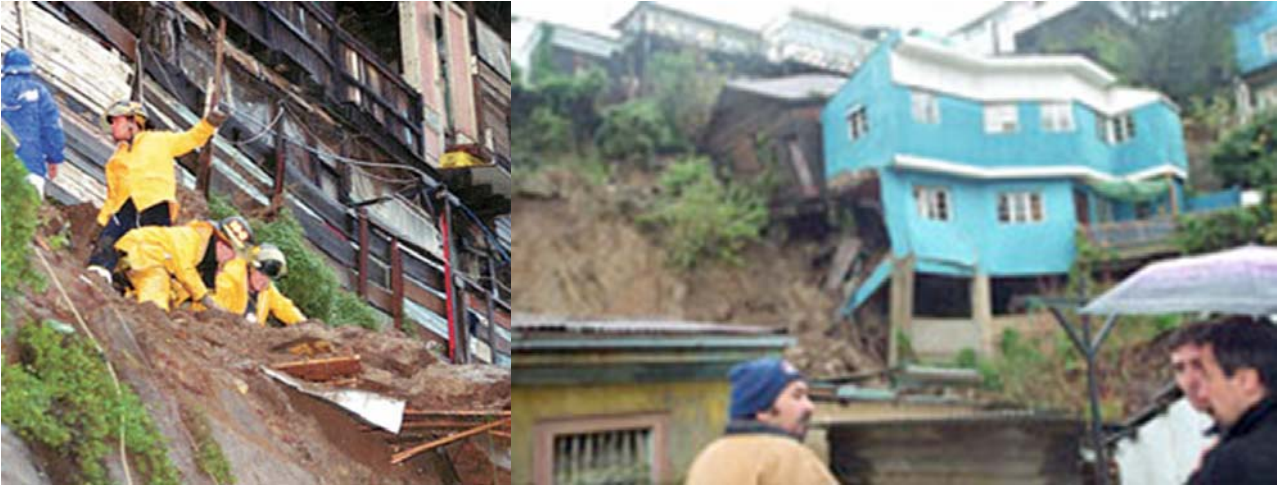
Figure 9: artificial terraces of the ravine heads interested by mud-debris flow events.

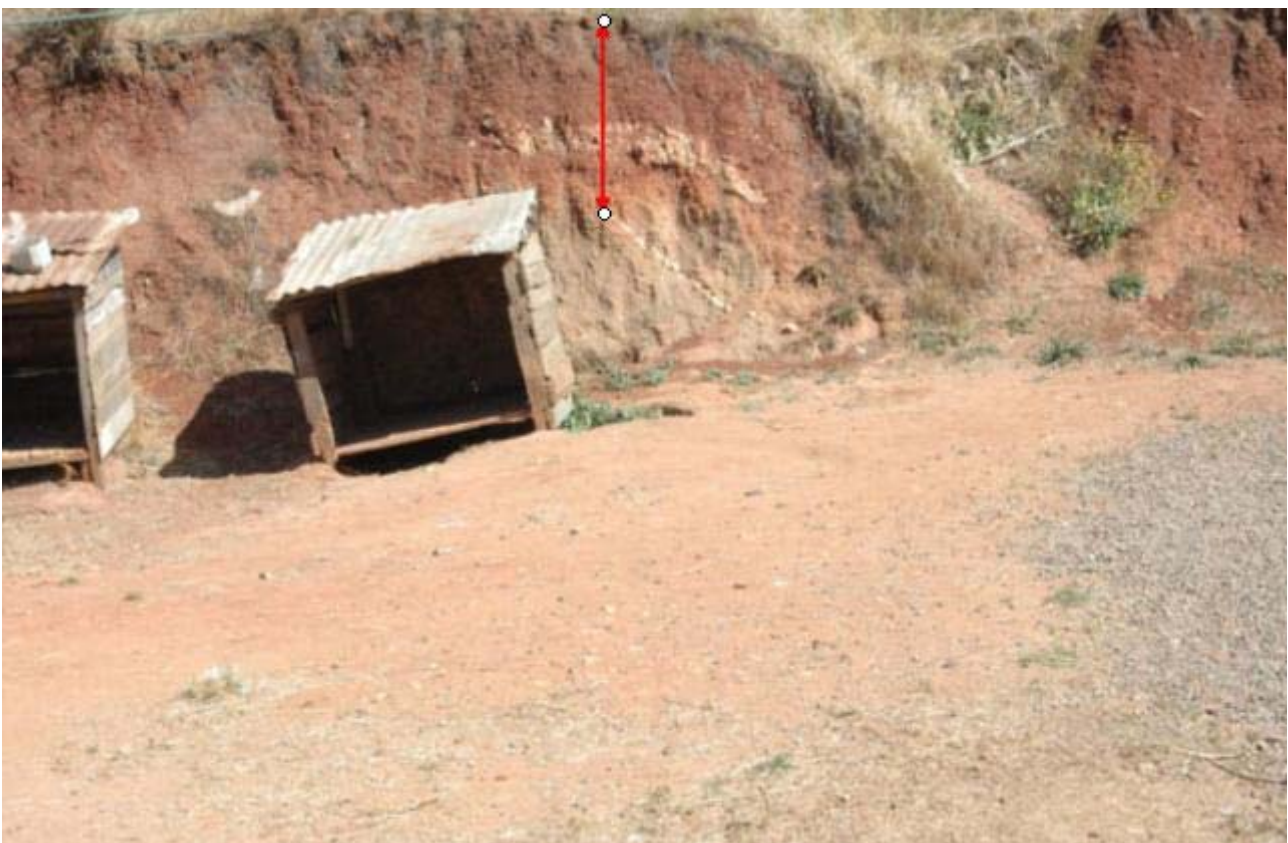
Figure 10: thickness of the eluvium deposits of about 1 m (red arrow).

In-field investigation and aerial photos analysis permitted to study the relationship between landslide typology and the two outcropping lithologies present in the Valparaiso area. Metamorphic rocks (generally producing scarcely sloped morphologies, as told before, in particular in the head of the ravine) consent a durable formation of eluvium or altered layers with a thickness not larger than about 2 m (Fig. 10); this alteration layer is subjected, in presence of

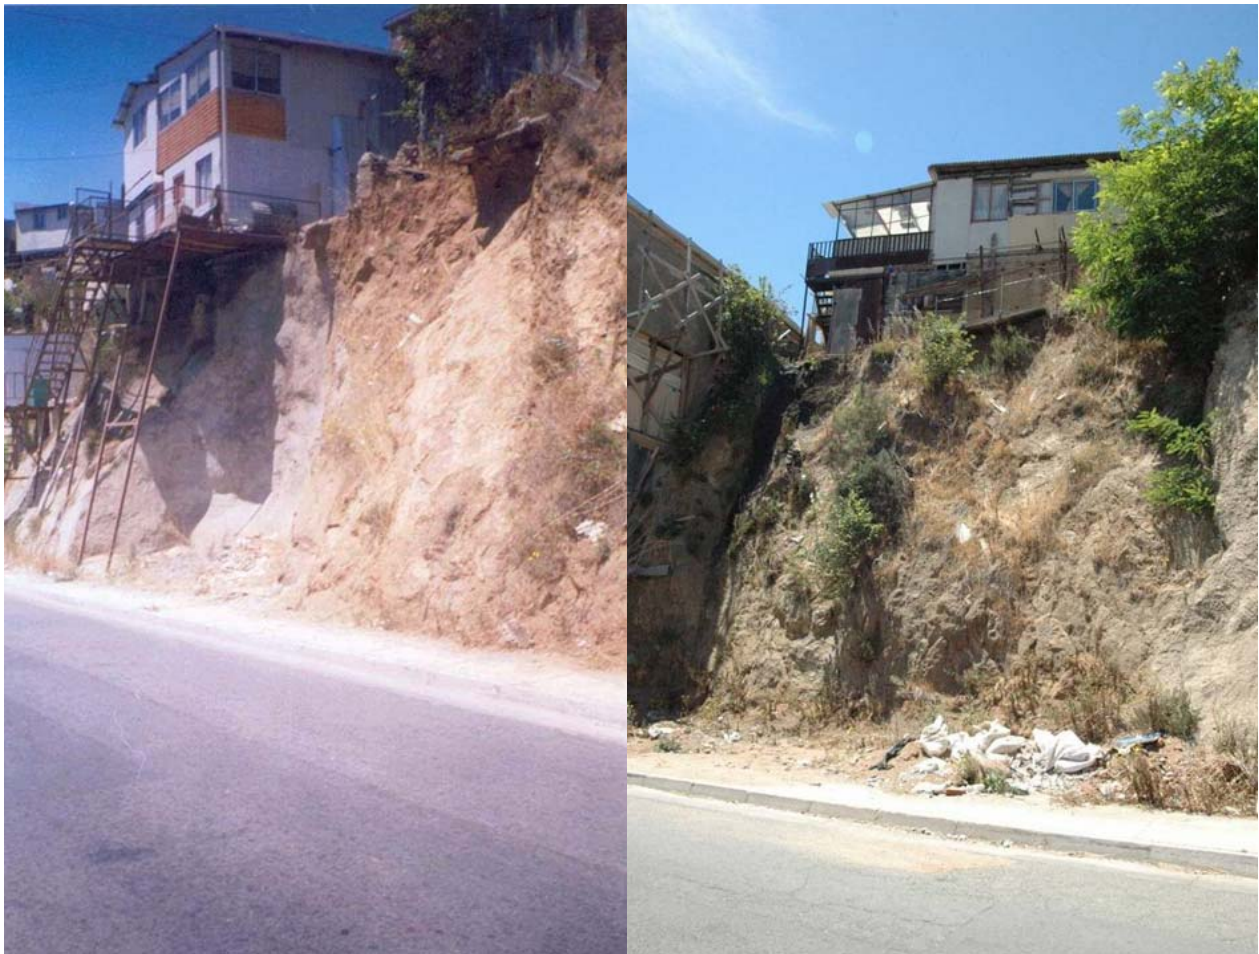
Figure 11: granite rock outcrops along an escarpment due to anthropic origin.

intense meteoric phenomena, to be dragged down with a mud-debris dynamics. On the contrary, granite rock outcrops in the downstream hill sides (with higher slopes) show a constant ablation of the altered layer, with a consequent formation of non covered fragmented blocks. This tensional state can origin collapses when meteoric, seismic and anthropic events are present (Fig. 11).

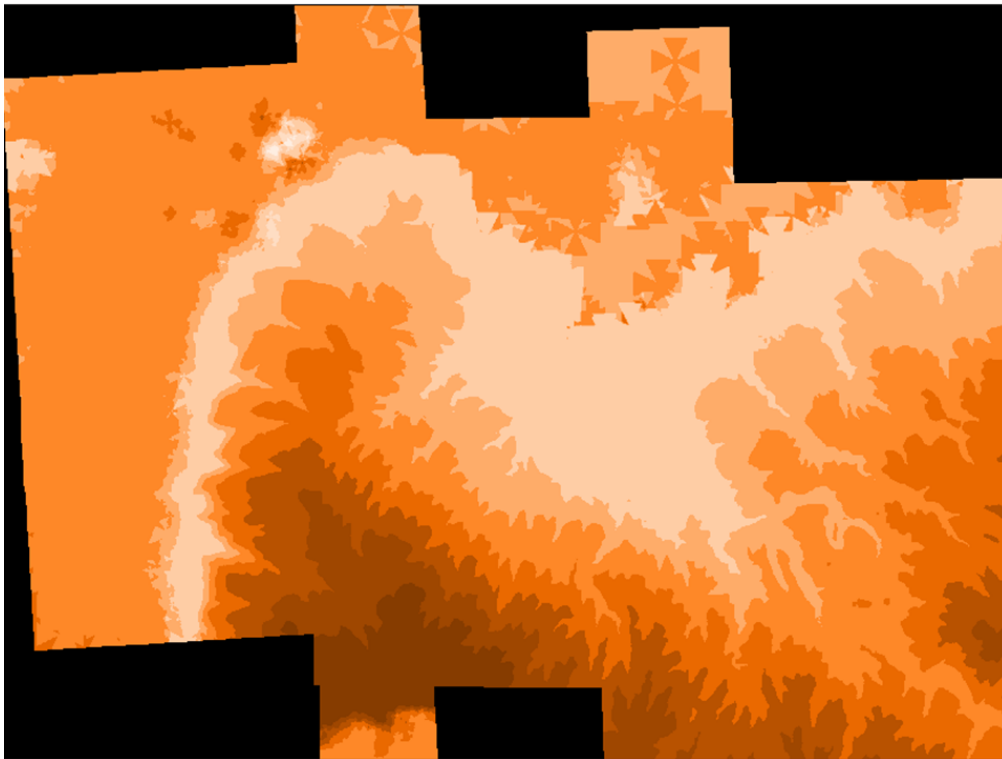
Figure 14: DEM (5x5 cm grid) generated at ENEA, from SHOA aerial photos (1:15000).

The aerial photos have been processed by socet-set 4.2 software, by using the Grid Adaptive method, where the sampling step decreases automatically if abrupt variations in elevation are found. The two DEMs extracted are shown by Figs. 14-15, obtained from the aerial photos (respectively 1:15000 and 1:20000).

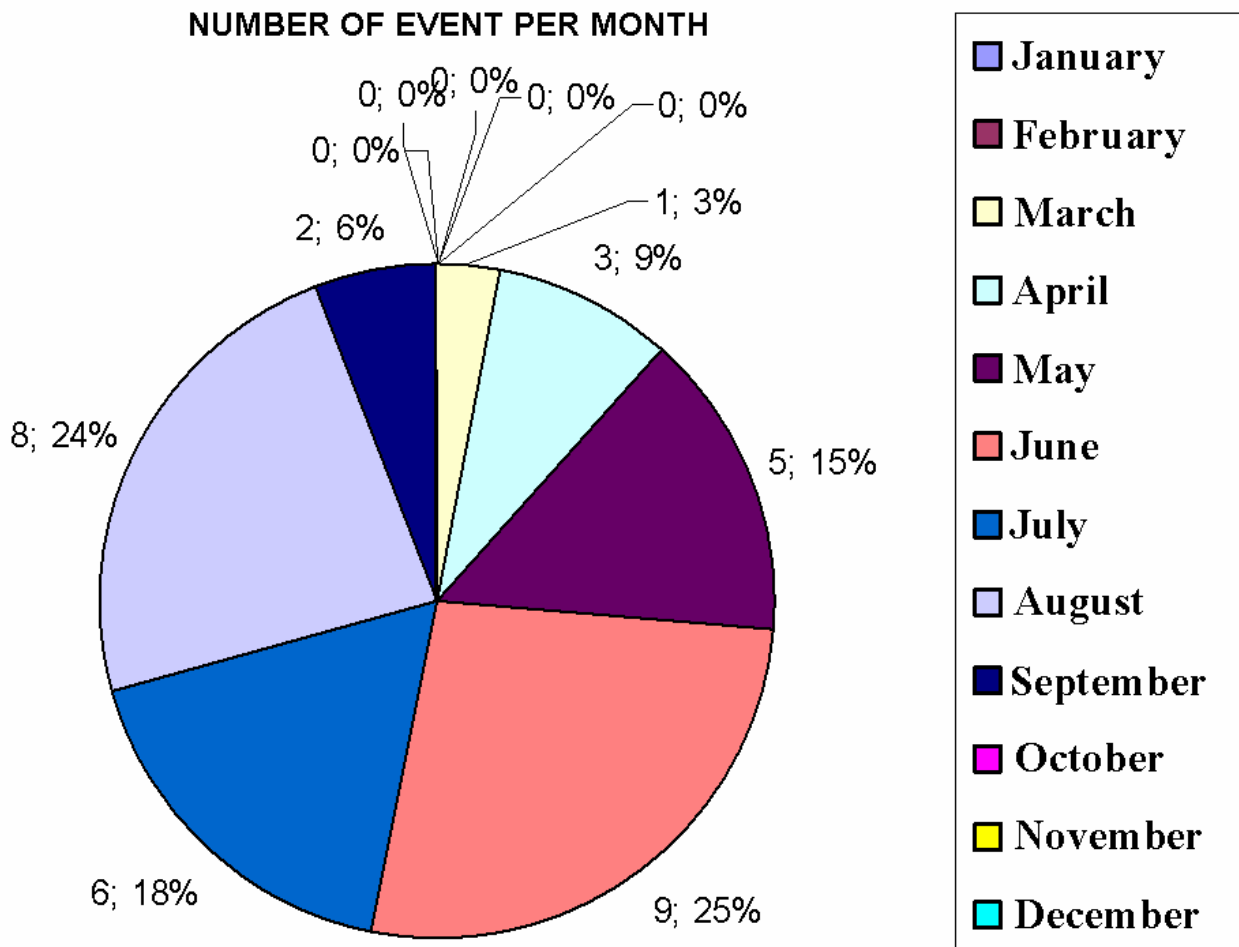
Figure 25: Distribution (number of events per month) on the basis of archive and historic information.

Analyzing the data, it is evident that every year at least a landslide event occurred in the March-September interval, but a greater event concentration is shown by the May-August interval (Fig. 25).
