“VALPARAÍSO: SU PATRIMONIO HISTÓRICO Y LOS SISMOS”

Thomas Sturm M.

EFFECTOS DE LOS TERREMOTOS EN LOS EDIFICIOS HISTÓRICOS DE VALPARISO

CALIFICACIÓN DE LA VULNERABILIDAD SÍSMICO- ESTRUCTURAL DE EDIFICIOS HISTÓRICOS

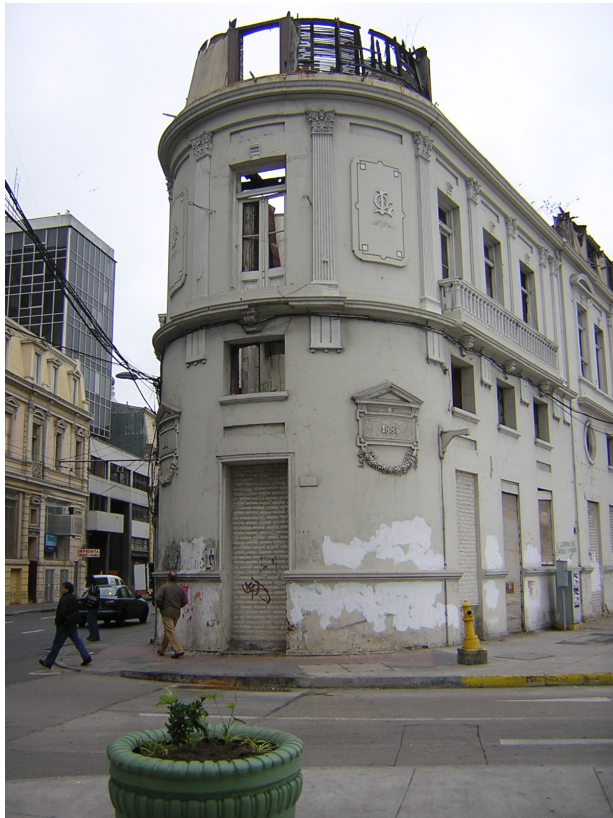
Palacio Luis Cousiño

Estado Actual

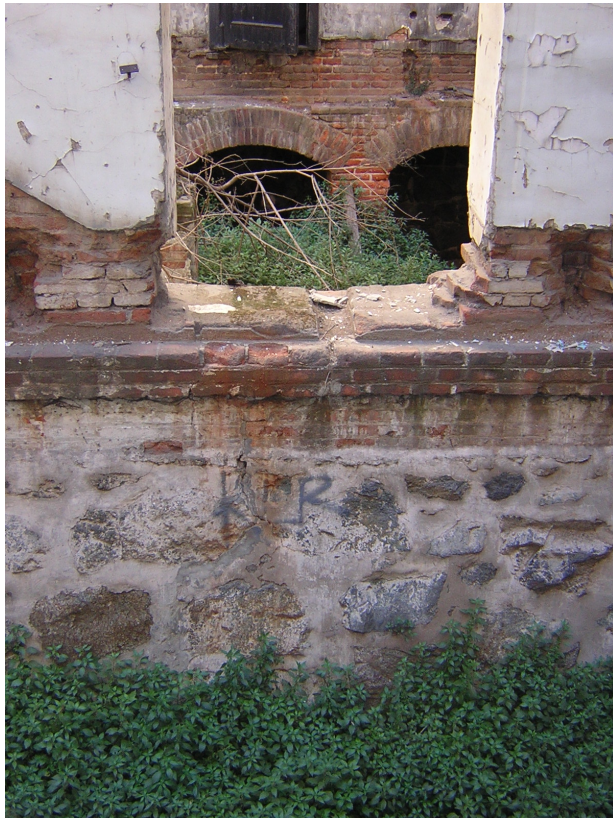
Muros de subterráneo

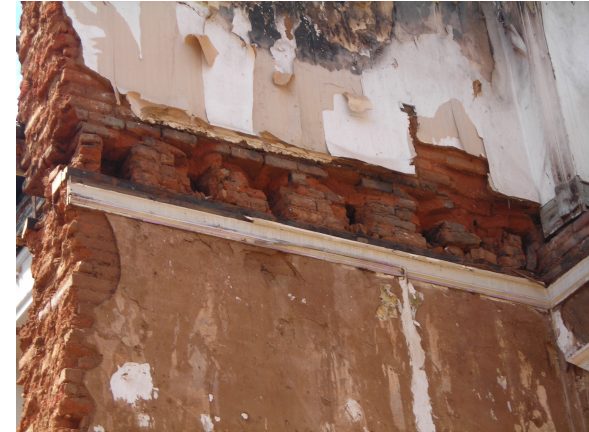
Apoyo de sistema de piso

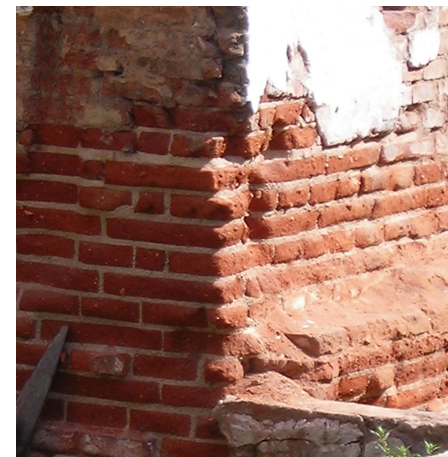
Encuentros de muro

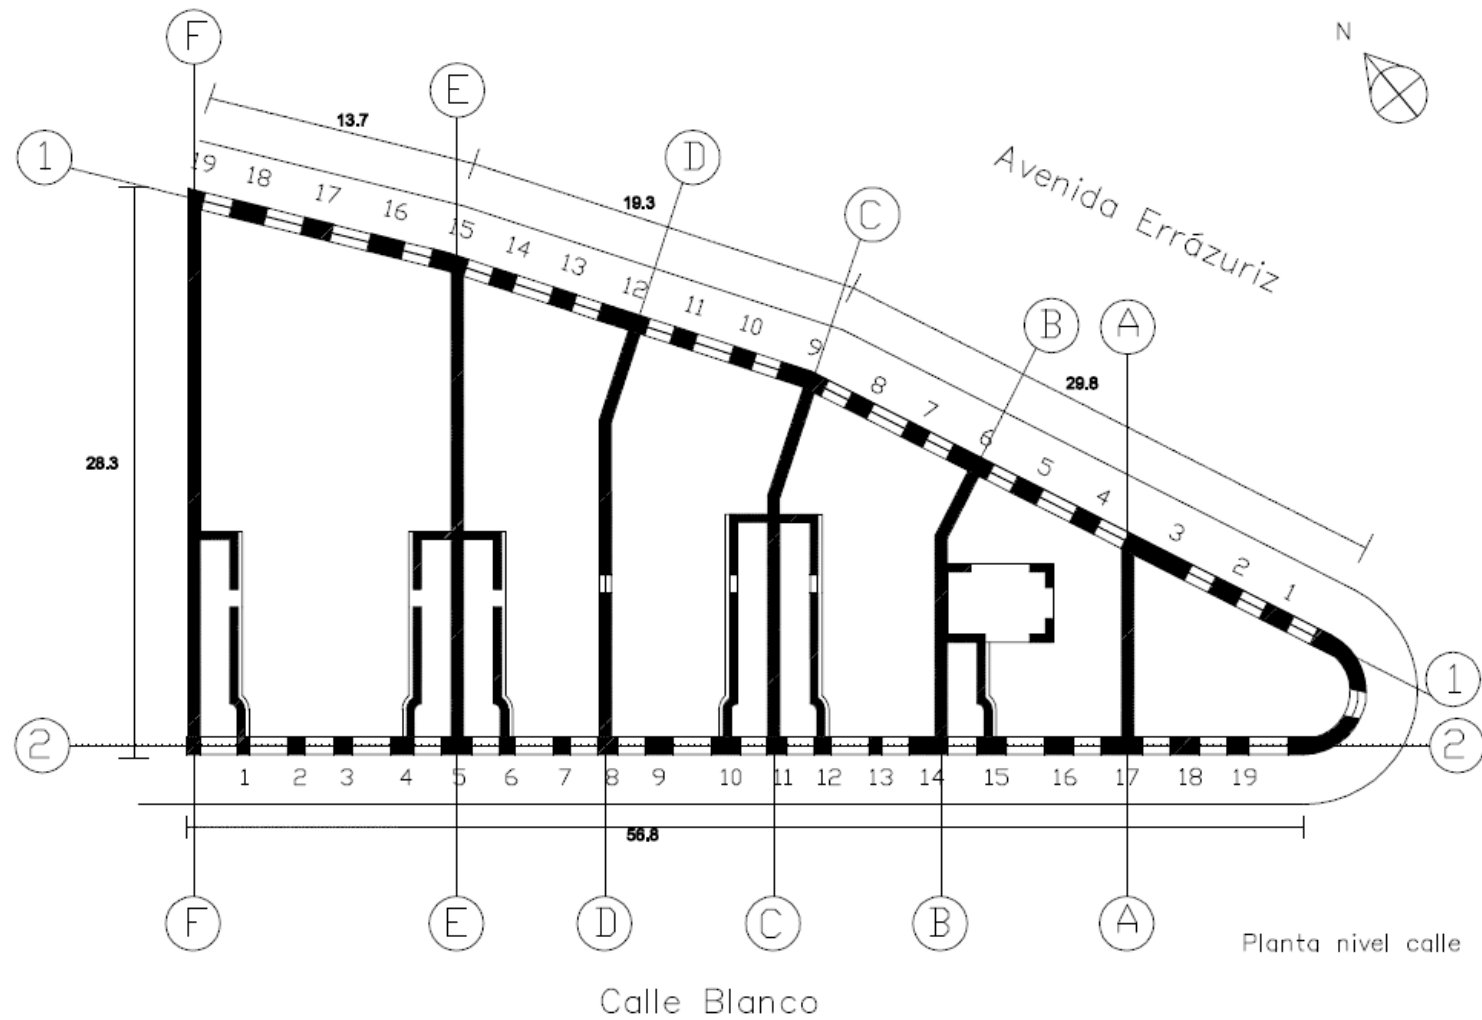
Plantas de Palacio Luis Cousiño

- Las razones para que se hayan conservado los dos edificios estudiados después de los terremotos de 1906 ($M_s=8.2$) y de 1985 ($M_s=7.8$), son principalmente la alta densidad de muros en ambas direcciones de la planta (**Palacio Luis Cousiño**) y estar fundado sobre roca (**Palacio Subercaseaux**).
 - Al aplicar los índices de vulnerabilidad que consideran mayor número de factores como son los índices de Segundo Nivel, se pudo comprobar que es necesario revisar el impacto asignado a algunos de los factores o parámetros considerados en los índices propuestos en la literatura. Para ello se debe tener en cuenta los resultados observados después de un terremoto con las características de los terremotos de Valparaíso de 1906 y 1985.
