**TERREMOTOS DE VALPARAÍSO DE
1906 Y 1985, EN EL BARRIO
EL ALMENDRAL**

Rodolfo Saragoni H.
UNIVERSIDAD DE CHILE

**ESTUDIO COMPARATIVO DEL
COMPORTAMIENTO ESTRUCTURAL Y
DE FUNDACIONES PARA LOS
TERREMOTOS DE VALPARAÍSO DE
1906 Y 1985**

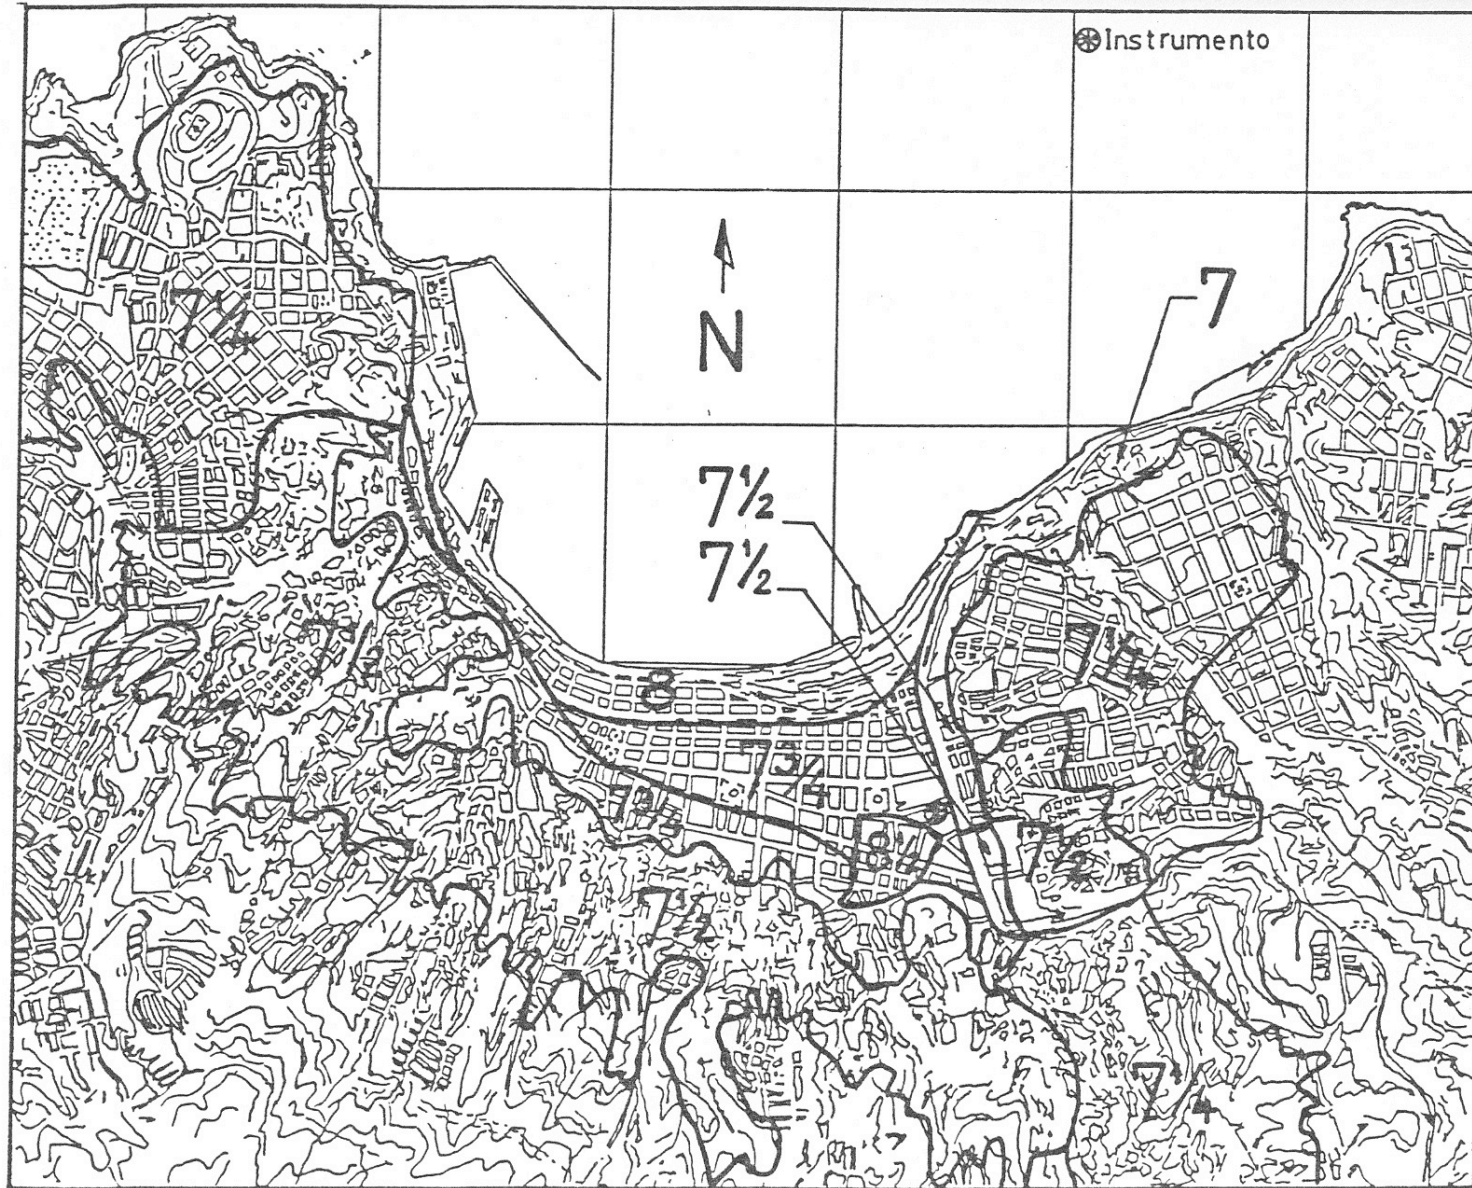
FIG. 5.5 INTENSIDADES M.M POR TIPO DE SUELO. SISMO DEL 3/3/1985.
